# 島根県隠岐島後に分布する中新統・泥岩における 地すべり災害事例

(株)日本海技術コンサルタント ○武志賢一  
片山直樹

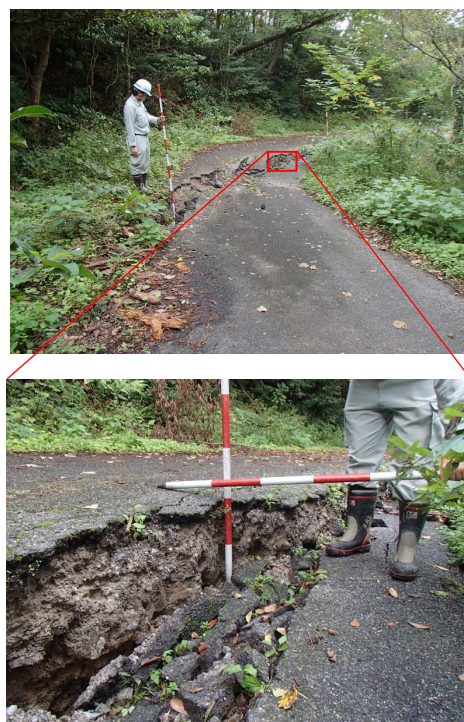
写真. 1 被災状況

島根県の日本海沖、島根半島から約 50 km 北に位置する隠岐諸島には、農村振興局所管の地すべり防止区域が 13 地区指定されている。隠岐郡隠岐の島町北部にある地すべり防止区域では、平成 28 年 9 月に区域内を通る林道に、最大 40 cm の段差を伴うクラックが発生し、林道は通行止めとなった。当該地は地すべり防止区域であるものの、これまで確認されていなかった地すべりブロックであった。

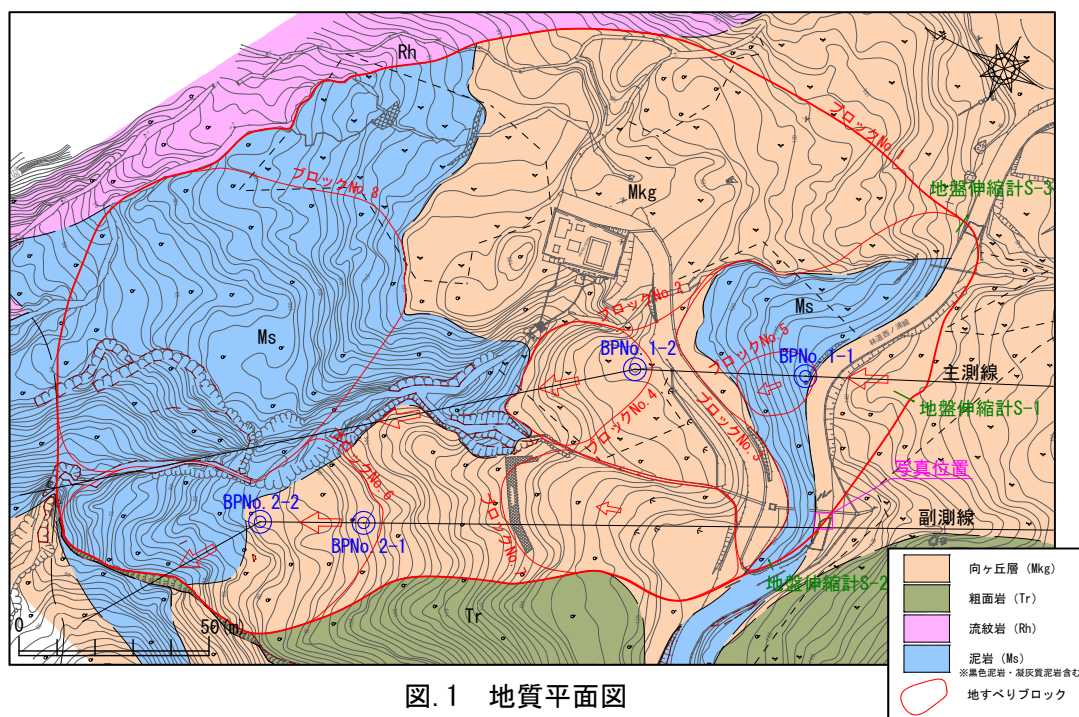
図. 1 地質平面図

地表踏査から、調査地における地すべりブロックは、斜長 L=230m, 幅 W=140m 程度であり、移動層厚は最大 28m 程度であると想定された(ブロック No. 1)。また、このブロック内には、小規模ブロックが複数存在している可能性があった。

調査地に分布する地質は、新第三紀中期中新世久見層の泥岩、後期中新世重栖層の流紋岩および粗面岩、鮮新世の向ヶ丘層である。調査地の北東側には流紋岩が急崖を形成しており、この流紋岩にブロック右側部が規制され、また、調査地西側には粗面岩の貫入岩が認められることから、ブロック左側部を規制しているものと推察された。

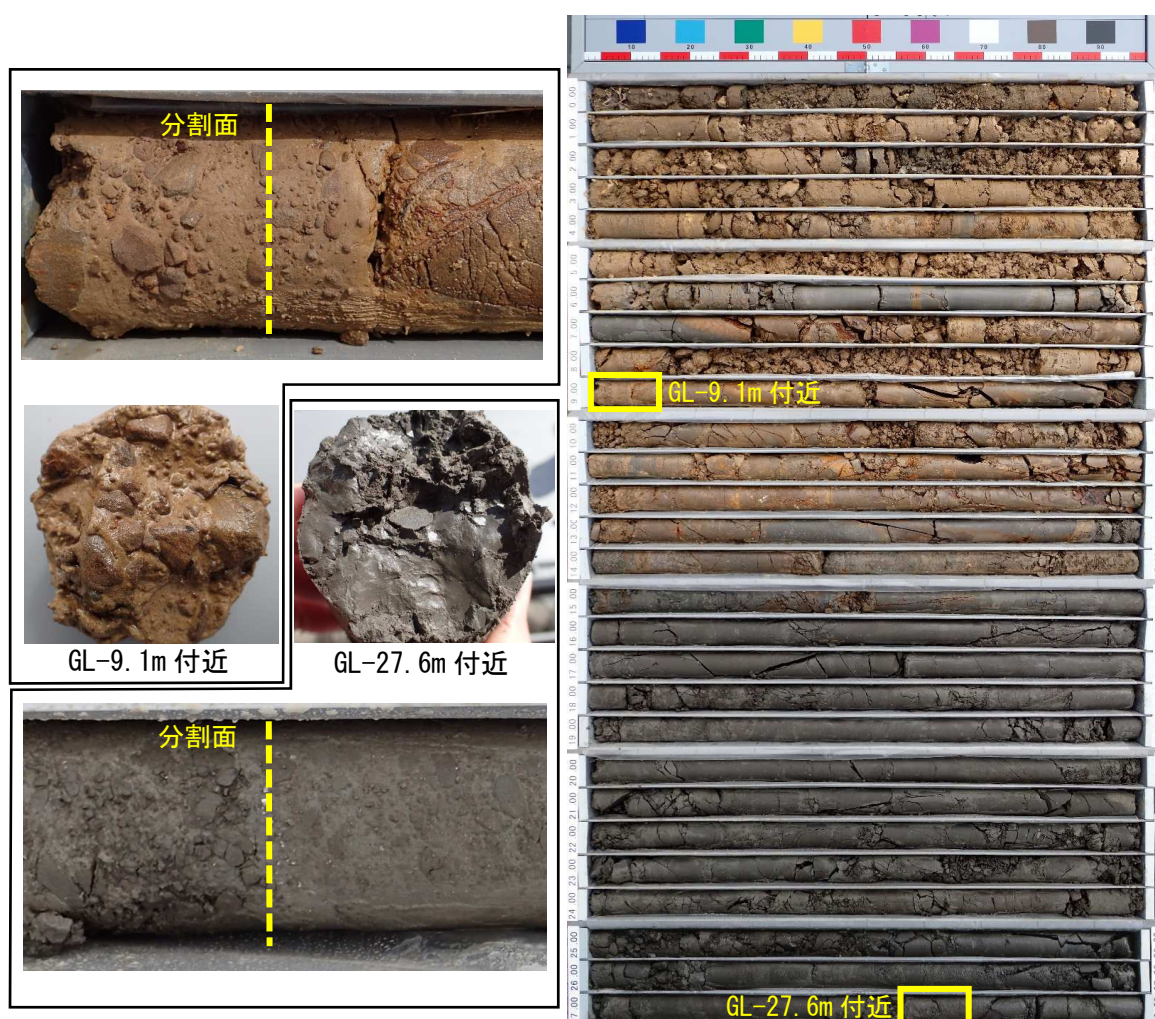
写真. 2 BPN0. 1-1 コア写真

主測線で実施した 2 孔のボーリング (BPN0. 1-1, BPN0. 1-2) において、調査地の基盤を構成する久見層の泥岩に、せん断に伴う破碎の影響を受けたと考えられる構造が認められた(以下、せん断帯とする)。せん断帯は、礫混じり粘土状を呈しており、泥岩の岩片～礫が同質の風化粘土に包有される層相である。泥岩の岩片や礫の多くは角が取れ、円磨度が高く、亜円礫状を呈している。

せん断帯には、含水比が高く、ルーズな状態を呈す箇所、光沢のある鏡肌面が認められる箇所もあり、これらの箇所がすべり面として存在している可能性が考えられた。

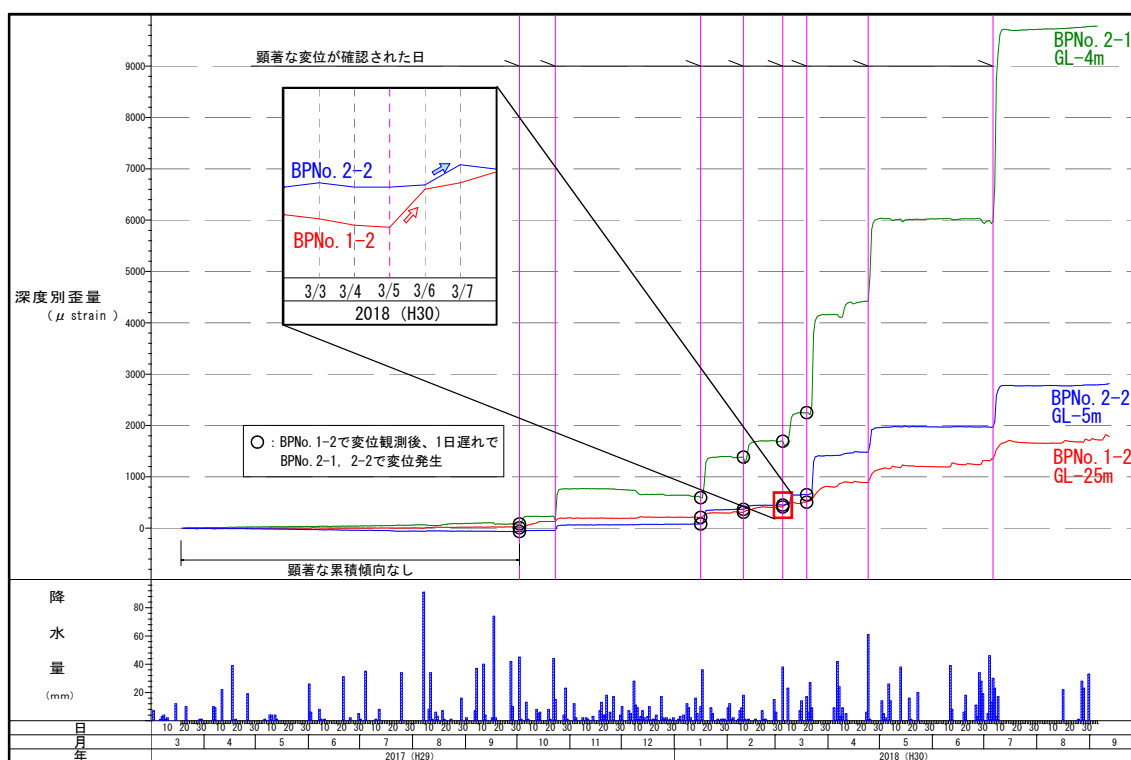
図.2 パイプ歪計観測結果

調査ボーリング孔を利用し、パイプ歪計観測を行った。パイプ歪計による観測は、H29.3 から開始したが、当初 H29.9 までは 90mm/日程度の降雨を観測しているものの、顕著な累積傾向を示す変位は観測されなかった。しかし、H29.10 に 45 mm/日の降雨により、比較的顕著な変位を観測すると、その後 30～40 mm/日程度の降雨ごとに歪の累積が認められるようになった。この変位と時期を同じくして、地すべりブロック頭部に設置した地盤伸縮計でも、29.10 以降で明瞭な引張変位が認められるようになった。

図.2 のグラフは、主測線および副測線で実施した調査ボーリング孔におけるパイプ歪計観測結果の中で、特に歪の累積が顕著に認められた深度を抽出し、同時系列に並べたものである。グラフを見ると 3 孔はほぼ同時に変位が発生していることが分かる。ここで、グラフを詳細に見ると僅かではあるが、各孔で変位が生じる時間にタイムラグが生じていることが分かる。

図.2 に示す拡大図のように、BPN No. 1-2 では H30.3.5～6 にかけて歪変位が発生しているのに対し、BPN No. 2-2 ではその 1 日後の H30.3.6～7 にかけての変位が顕著に認められる。このことから、すべり面 No.1 における BPN No. 1-2 から末端にかけての滑動の影響により、斜面末端側が押され、副測線の歪計に変位が生じたと判断できる。

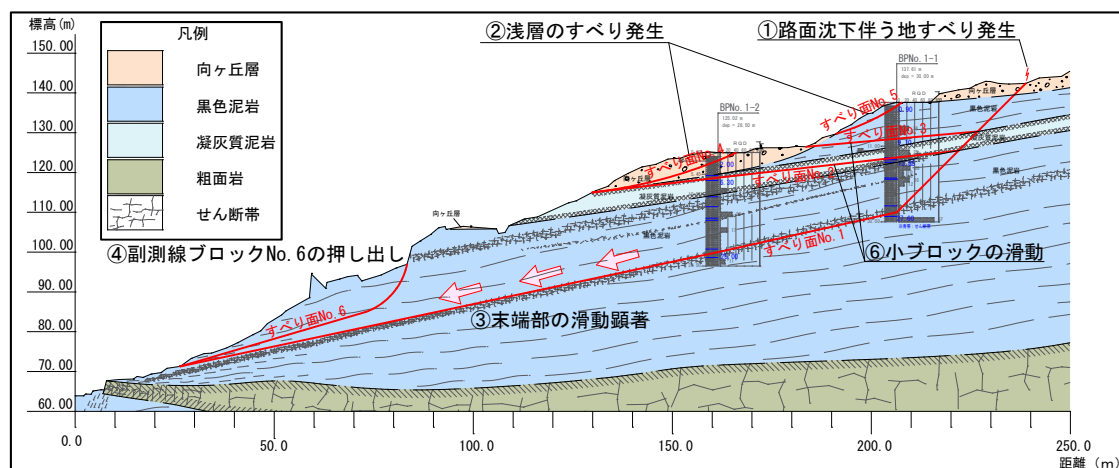
図. 3 主測線地質断面図

基盤となる久見層の泥岩は、過去の地すべりにより生じたせん断帯を有しており、降雨に伴い浸透した多量の地下水が粘土化した泥岩に供給される。地下水の供給に伴い間隙水圧が上昇し、泥岩に存在するせん断帯に形成された弱面をすべり面としてブロック No. 1 が滑動。すべり面頭部は、泥岩の節理に沿うように 45° の角度で形成され、林道の路面沈下を伴う地すべり（ブロック No. 1）が発生した。

その後の降雨により、表層部の緩みが発生し、浅層のすべりが発生。降雨に伴い周辺流域からの多量の地下水の供給により再びブロック No. 1 が滑動を始める。ここで、地すべり末端側が頭部側より滑動度合が大きく、末端側の変位が大きく生じることから、末端に位置する副測線のブロック No. 6 が押される形となり、ブロック No. 6 にも変位が発生する。

降雨ごとに主ブロックの末端側の滑動・副ブロックの押し出しが繰り返され、ブロック No. 1 の頭部側が不安定化することにより、上部斜面が引っ張られ、それまで安定していた頭部付近の小ブロックでも動きが発生したと考えられる。

ブロック No. 1 におけるすべり面においては、コア観察によりせん断帯が確認された深度と合致しており、また鏡肌面も認められる深度であった。
