地合地すべりの滑動形態と地質構造

Type of Landslides and Geological structure in The Chigou Landslide

○浜崎 晃・長谷川寛枝（日本海技術コンサルタンツ）

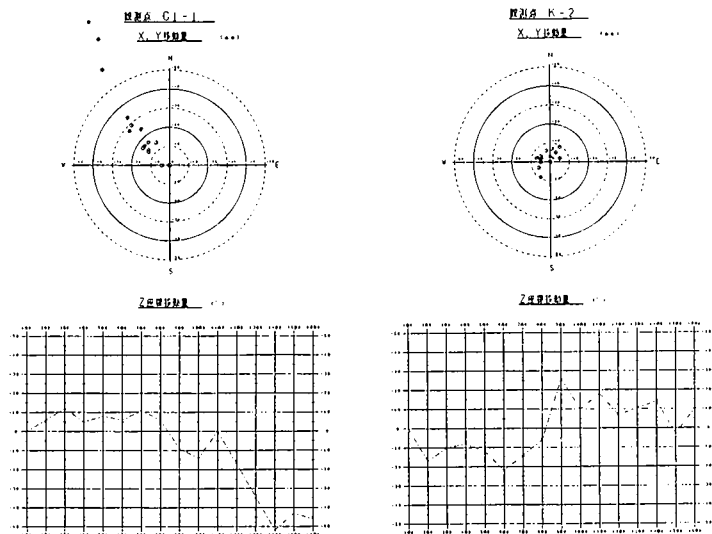
図-1 X,Y,Z 移動量図

べり頭部 (G1-1) と不動点 (K-2) での移動状況について図-1 X,Y,Z 移動量図に示す。

当初 GPS 移動観測を行うことに関して、その測定精度が問題となったが、図-1 に示すように X,Y 移動（水平移動）量では不動点での測定誤差が ± 10mm 程度見られるのに対し、Z 移動（垂直移動）量では ± 20mm 程度見られる。本調査地では G1-1 観測点移動に見られるように測定誤差の 10mm を差し引いたとしても 76mm の水平移動が観測できた。また、その滑動方向はほぼ一定方向に累積しており、このように移動量の大きな地すべりでは有効な観測手法であるといえる。

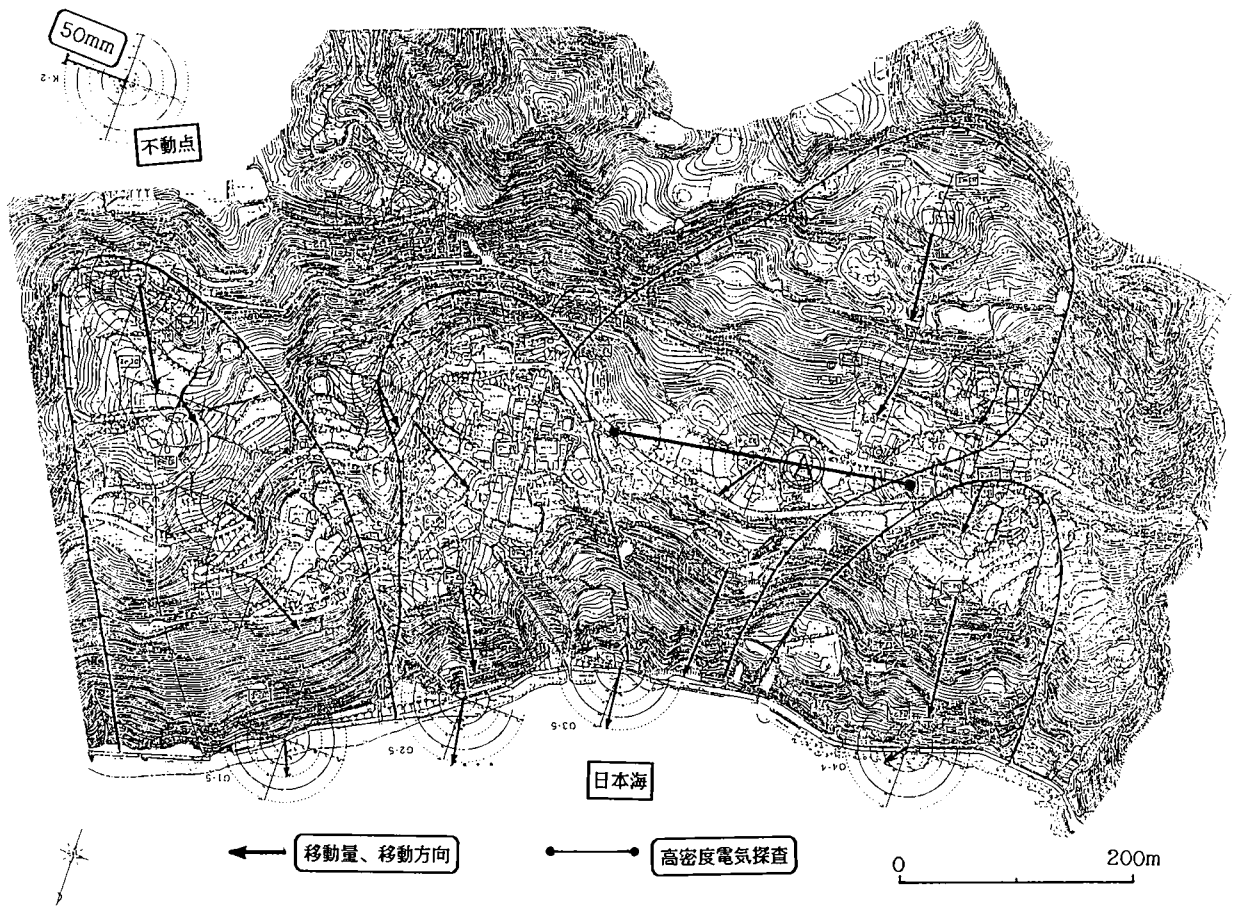
図-2 GPS 移動観測結果平面図

地区全体の GPS 移動観測結果について図-2 GPS 移動観測結果平面図及び表-1 観測点変動量表に示す。観測結果が示す移動量は地すべり頭部で 50mm 以上と大きく、家屋の集中する腹部では 20 ～ 30mm 程度

と若干小さくなっている。また、海岸に面した急斜面（地すべり末端部）では 50mm 以上の移動量を示している。

これらの移動量の大きな箇所は過去から被害が多発している箇所と一致している。集落は地区内でも移動量の小さな地すべり斜面腹部に集中している。しかし、このように移動量の小さな腹部内でも被害が大きく、家屋が破壊されている箇所がある。その箇所は図-2 内に A 点として示す。以下、この原因について検討する。

GPS 移動観測結果を見ると A 点付近の移動方向に周辺との違いが見られる。A 点周辺での移動方向がほぼ北向きであるのに対し、A 点付近では北東方向に移動方向が変化している。この原因として以下のことが考えられる。

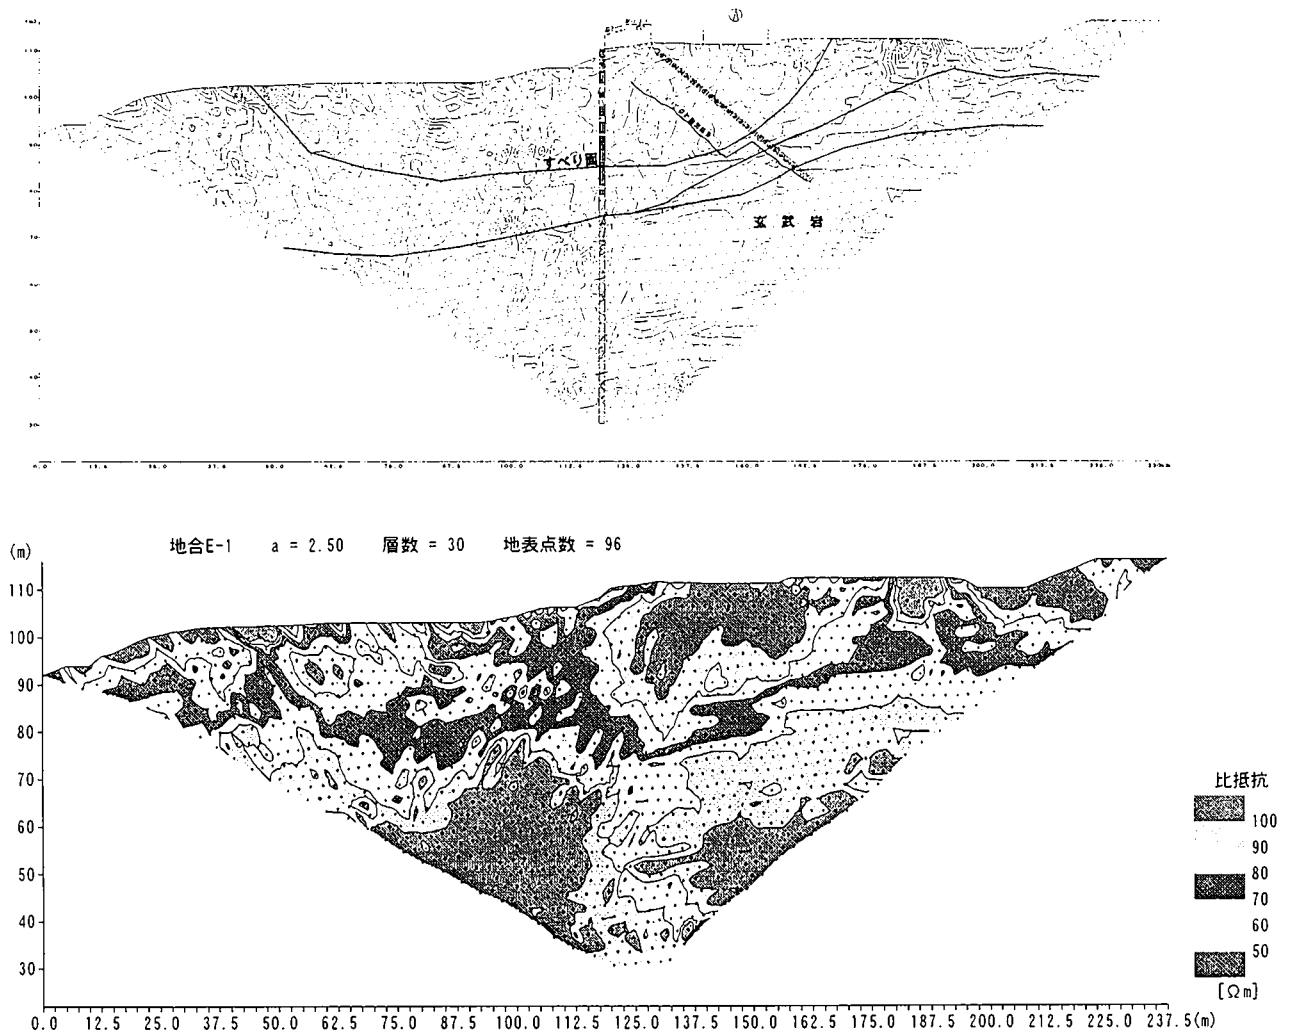
図-3 見掛け比抵抗図

- ・調査ボーリング結果
GL-32.1m まで砂岩起源の崩積土
GL-40.3m から玄武岩

- ・パイプ歪計観測結果
GL-28m に確定変動を記録
GL-40m 付近に潜在変動を記録
- ・高密度電気探査結果
調査ボーリング結果と併せて考えると見掛け比抵抗値 $\rho \geq 90 \Omega m$ の部分が玄武岩と考えられる。

これらの結果から図-3 に示すように民家西側には玄武岩が分布しており、地すべりの抵抗岩体になっている。

この玄武岩の存在により、地すべり移動方向が規制されていると言える。すなわち地すべり移動土塊のサイドがこの部分にあ

ることを示している。この結果、GPS 移動観測結果が示すように地すべり移動方向が北東方向に変化したと推定する。

すべり面が地表近くになることで、地表変状は周辺に比較して大きくなることから、A 点での被害が周辺家屋に比較して大

きくなっていると推定する。

また、パイプ歪計観測結果からも分かるようにすべり面は2箇所あり、滑動が活潑なすべり面は浅い深度のものであることが明瞭である。見掛け比抵抗等値線の変化でも浅いすべり面をとらえることができている。このように大きな地すべり土塊の中にも小さな地すべりが存在しており、このことも被害を大きくしている原因と考えられる。

ロックは地質構造と密接に関係しており、GPS 移動観測に見られる移動方向も地下の地質構造に規制されている。したがって、地表での移動方向を詳細に把握することは、地下の地質構造あるいはすべり面形状を把握するために重要な要素と言える。更にA点に見られる被害のように地すべりのどの部分での被害かを把握することも対策工を検討する上で重要である。A点の対策工は浅いすべりに対応したものとし、深いすべりに対する対策工検討は別途を行った。もし、A点被害を深いすべりのものと考え、深いすべりに対して対策工を行った場合、A点被害はいつまでも継続すると考える。

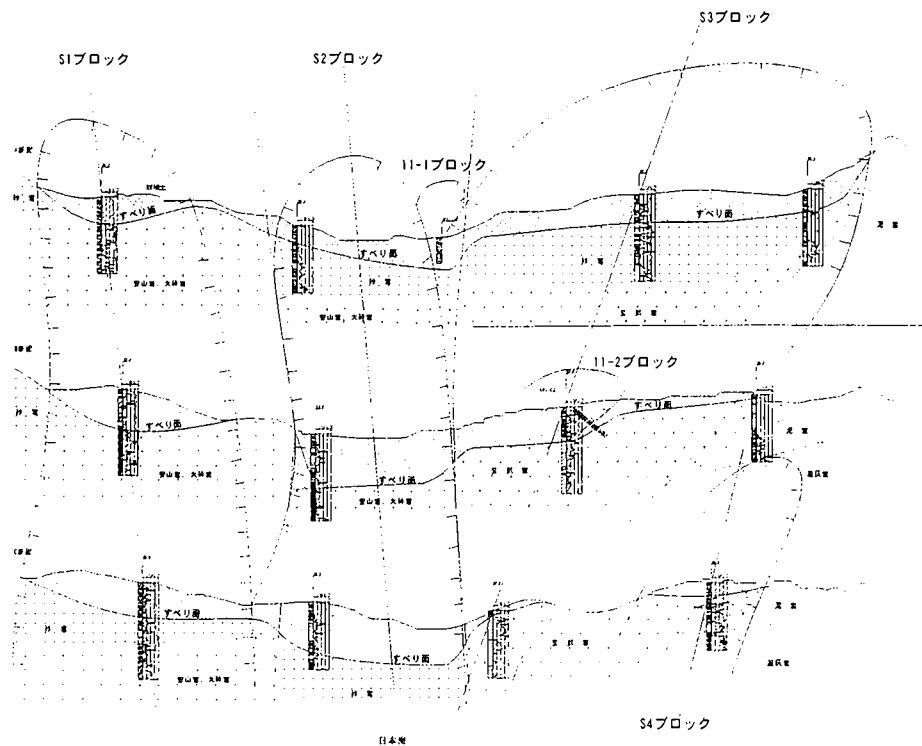
図-4 地すべり横断模式図

その中で地すべりブロックの特定、移動方向、横断形状の把握が対策工配置に重要であると考え、平成8年から行われた調査結果を再整理した。その結果、図-4 地すべり横断模式図に示すような大きく4つの地すべりブロックとそれを規制する地質構造が明かとなった。図のように地すべりブ
