—私の経験した現場—

島根県隠岐郡隠岐の島町で発生した
大規模地すべりについて

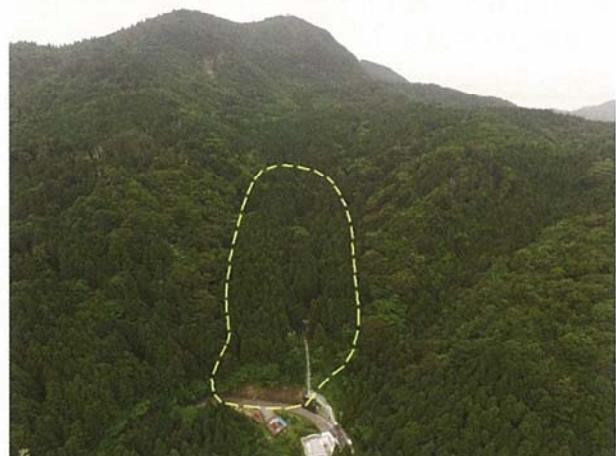
ここでは、この集中豪雨により林道沿い斜面で発生した大規模な地すべりについて紹介します（写真1.1）。

写真1.1 地すべり全景（ドローンにより撮影）

地すべりは向ヶ丘層を覆う崩積土を移動層として滑動しており、長さ約300m、幅約90m、深さ約10～15mの規模と推察された。

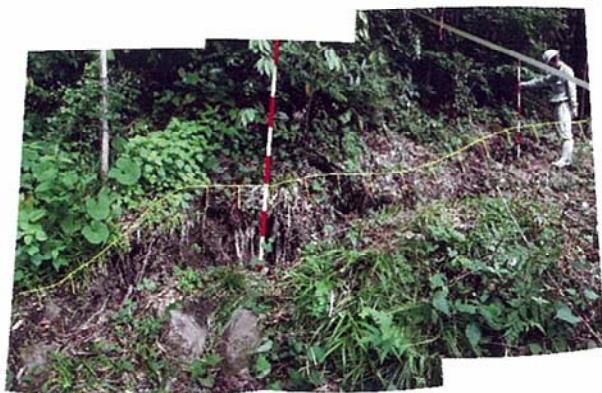
地すべり頭部には0.5～1.0m程度の滑落崖が形成されており、地すべり両サイドは郡層の礫岩露頭で規制されており（写真3.1）、ほぼ直線的な形状となっている。

写真 3.1 地すべり頭部状況

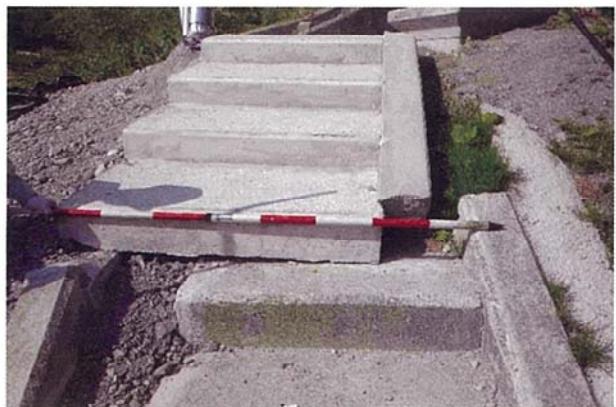
上方に存在する排水施設への上り階段は、地すべりの押し出しにより破壊され（写真3.2）、階段沿いに設置された配水管も大きく変形した状態であった（写真3.3）。

写真 3.2 地すべり末端部 階段の破損

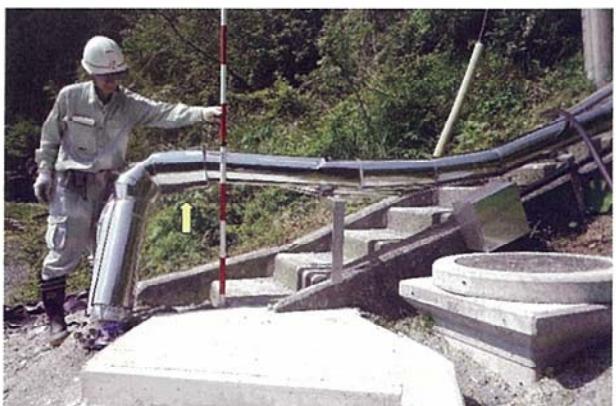
写真 3.3 地すべり末端部 配水管の変形

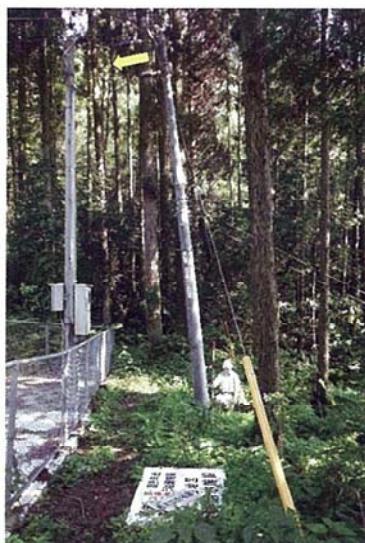
また、横尾山へつなぐ電線を支える電柱は、地すべり活動によって斜面背後側へ大きく傾倒した状態が認められた（写真3.4）。

写真 3.4 電柱の傾倒

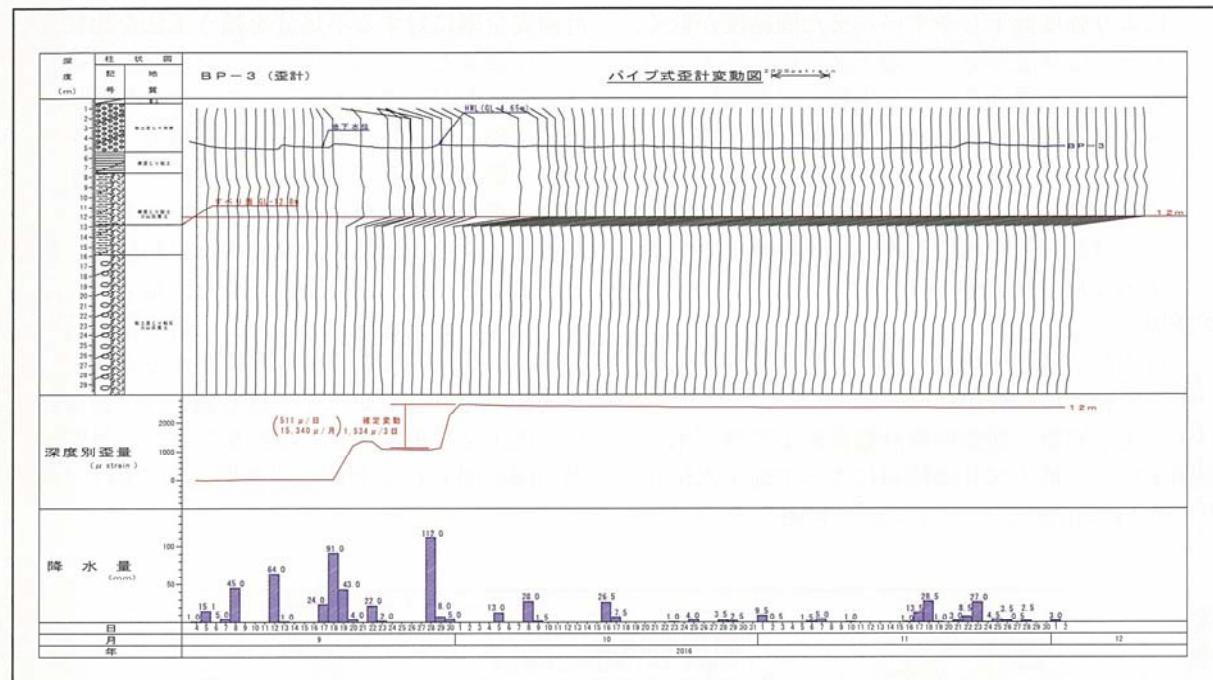
図3.1 パイプ歪計変動図

調査ボーリング孔を利用して行ったパイプ歪計観測では、日降水量100mm程度により地すべり変動を確認した。特に、平成28年9月28日に観測された112mm/日の降雨で変動が顕著であり、コア観察によりすべり面の可能性を指摘した深度付近で潜在変動～確定変動に相当する変位の累積が認められた（図3.1）。

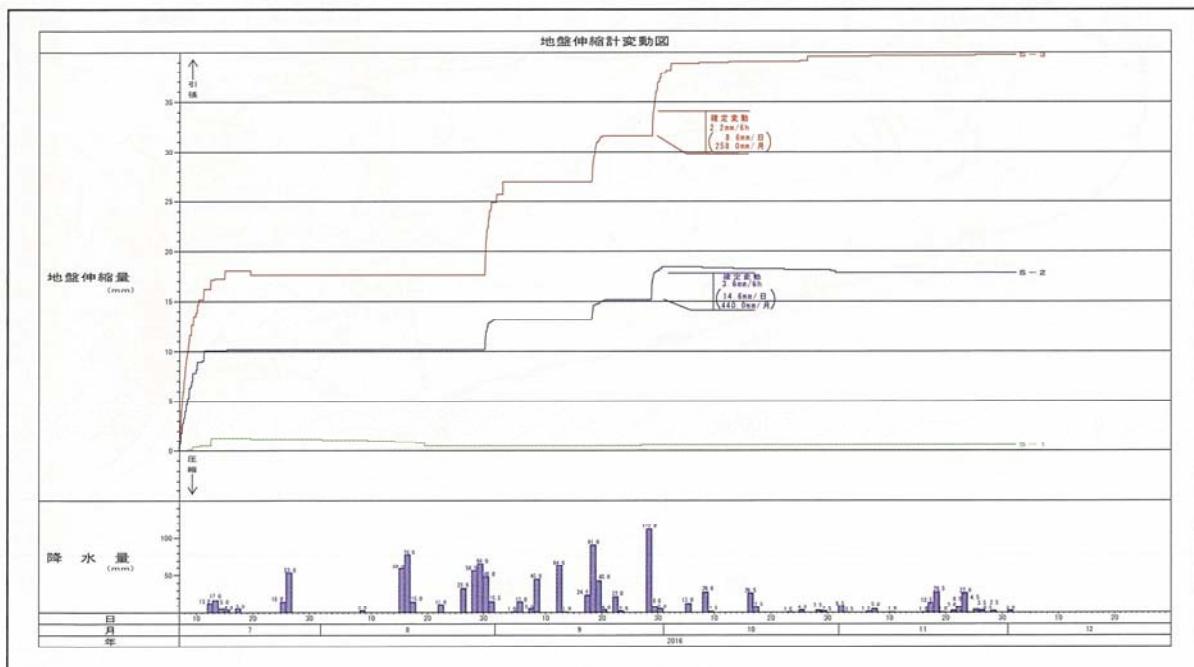
図3.2 地盤伸縮計変動図

その結果、パイプ歪計観測結果と同様に、100mm/日程度の降雨があった場合、活動が活発化していることが判明し、112mm/日の降雨時には確定変動に相当する変位量が認められた（図3.2）。
