地すべり調査段階において実施した 応急横ボーリング工の効果

Effect of emergency drainage boring at landslide investigation stage

佐藤 貴史* 浜崎 晃 武志 賢一 (株式会社日本海技術コンサルタンツ)

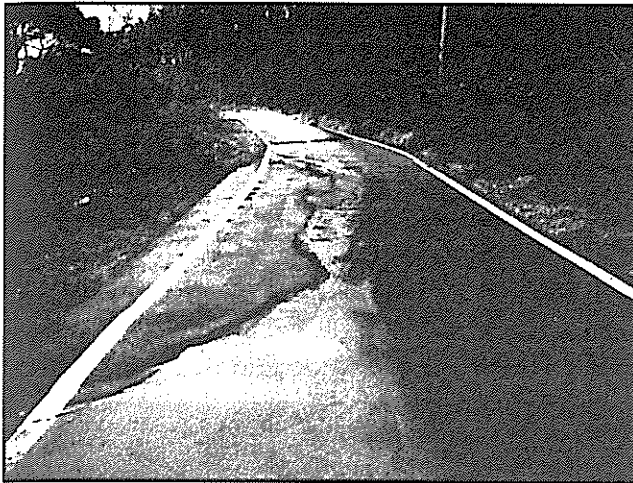
写真-1. 観測開始当時の頭部亀裂 (2/16)

頭部亀裂確認から約 20 日間で頭部付近の亀裂は 70~100mm 程度拡大し、地すべり頭部から両サイドにわたって亀裂が認められるようになった。観測開始 20 日後に、計画した 3 孔の調査ボーリングのうち、最初の BP-1 を地すべりブロック上方の道路脇で実施した。

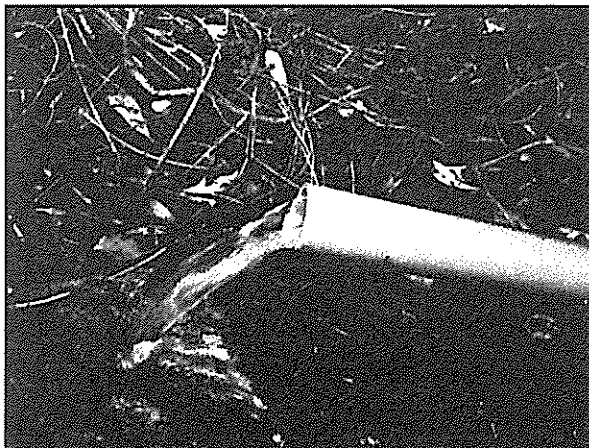
写真-4. 応急横ボーリング工流末排水状況

応急横ボーリング工の施工直後から、2孔合計で120ℓ/minの排水量が継続的に排出されており(写真-3, 4)、徐々に地下水の排除効果が現れ始め、簡易伸縮計・移動杭観測の変位量が減少した(表-1)。
